# Wegversmallingen Wechterholt

Gemeente Olst-Wijhe

Projectnummer: 25.0201  
Datum: 29 juli 2025  
Status: Definitief  
Auteur: T. Muizelaar

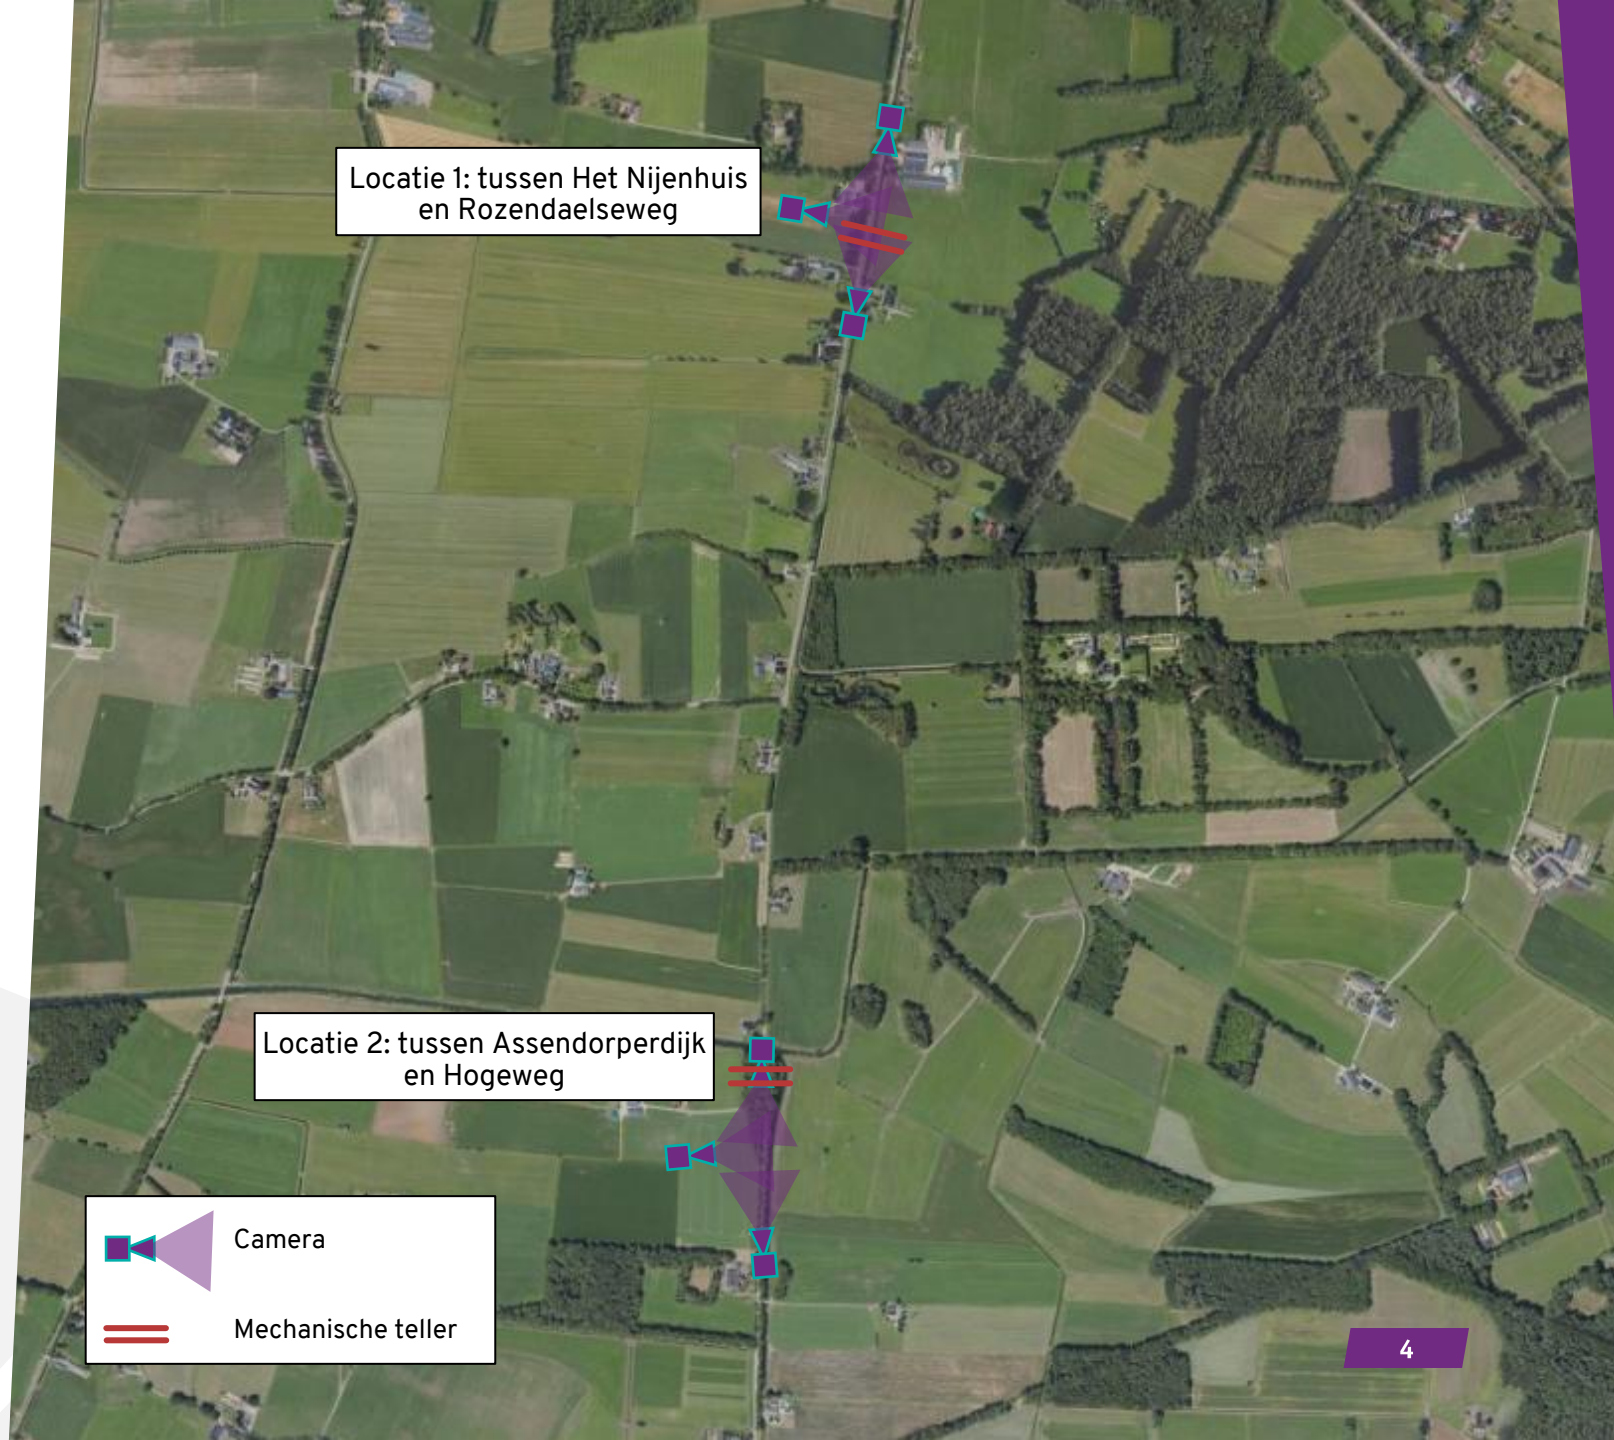
De camera's zijn ter hoogte van twee wegversmallingen geplaatst. De exacte locaties zijn op de afbeelding hiernaast te zien en zijn gebaseerd op detail 1 en 5 uit de tekening 24 0074 003 101 SIT D04. Hierbij komt locatie 1 overeen met detail 1 en locatie 2 met detail 5.

De mechanische tellers geven inzicht in de intensiteiten op de weg, onderverdeeld naar motorvoertuigen en fietsers. Met behulp van deze data kan bepaald worden hoe druk het op de Wechterholt is en of deze drukte voor mogelijke problemen/gevaarlijke situaties kan zorgen. Ook de locaties van de mechanische tellers zijn op de afbeelding rechts aangeduid.

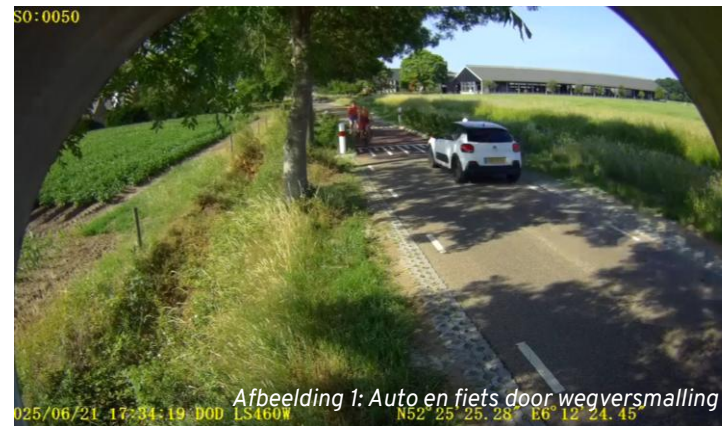
Afbeelding 1: Auto en fiets door wegversmalling

Op afbeeldingen 1 en 2 is een normale situatie te zien bij de wegversmallingen. Zo is op afbeelding 1 te zien hoe een fietser en automobilist gezamenlijk, veilig door de wegversmalling heen kunnen. Op afbeelding 2 is vervolgens te zien hoe een auto de wegversmalling passeert.

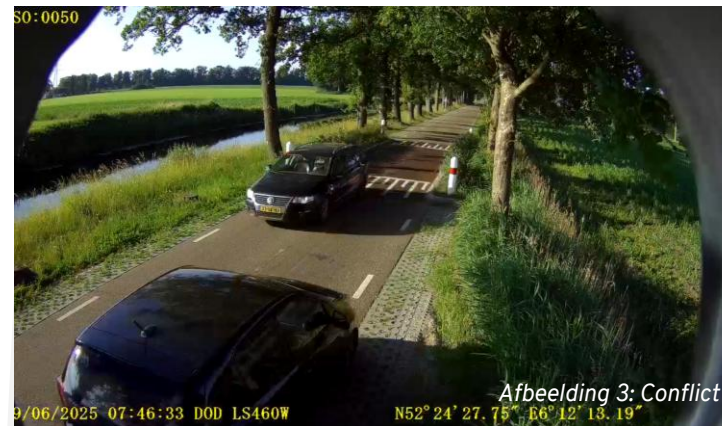
Afbeelding 3: Conflict

Daarbij zijn ook 4 “overige” gedragingen opgevallen. Dit zijn gedragingen als snel een ander voertuig voor de wegversmalling inhalen, of snel doorrijden om

tegemoetkomend verkeer voor te zijn in de wegversmalling. Afbeelding 3 op pagina 8 laat hiervan een voorbeeld zien.

Afbeelding 3 laat een conflict zien tussen twee auto's. Hierbij was er sprake van een situatie waarbij de auto vanaf het zuiden moest uitwijken voor de auto die vanuit het noorden de wegversmalling passeert.

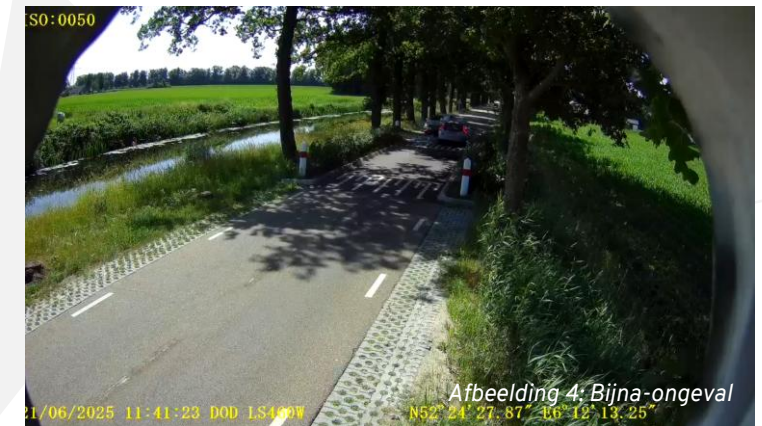
Afbeelding 4: Bijna-ongeval

Hierbij zijn conflicten gedefinieerd als een situatie waarbij bestuurders flink moeten remmen of moeten uitwijken. Bijna-ongevallen zijn gedefinieerd als situaties waarbij duidelijk te zien is dat één of beide bestuurders een significante ingreep moeten maken om een aanrijding te voorkomen (zie afbeelding 4 op pagina 8 als voorbeeld).

Afbeelding 4 laat het bijna-ongeval zien, waarbij de auto uit het noorden net op tijd uitwijkt om een ongeval te voorkomen.
